## **Aufstockung Fertighaus in Kamen:**

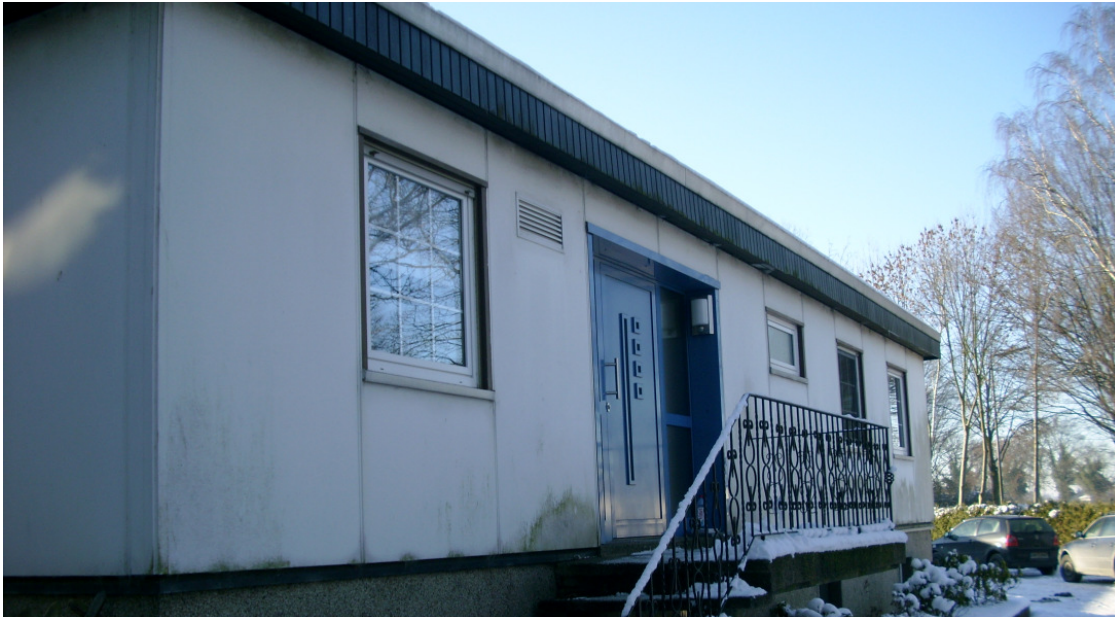
**Ansicht vorher**

- **Bestand:**
  - ✓ Okal-Fertighaus aus dem Baujahr 1969
  - ✓ Modergeruch (Tetra-Chloranisole)
  - ✓ Fassade und Dach sehr schlecht gedämmt
  - ✓ Alte Kunststoff-Fenster ca. 20 Jahre alt
