## Fertighaus Fassadensanierung in Bad Salzdetfurth:

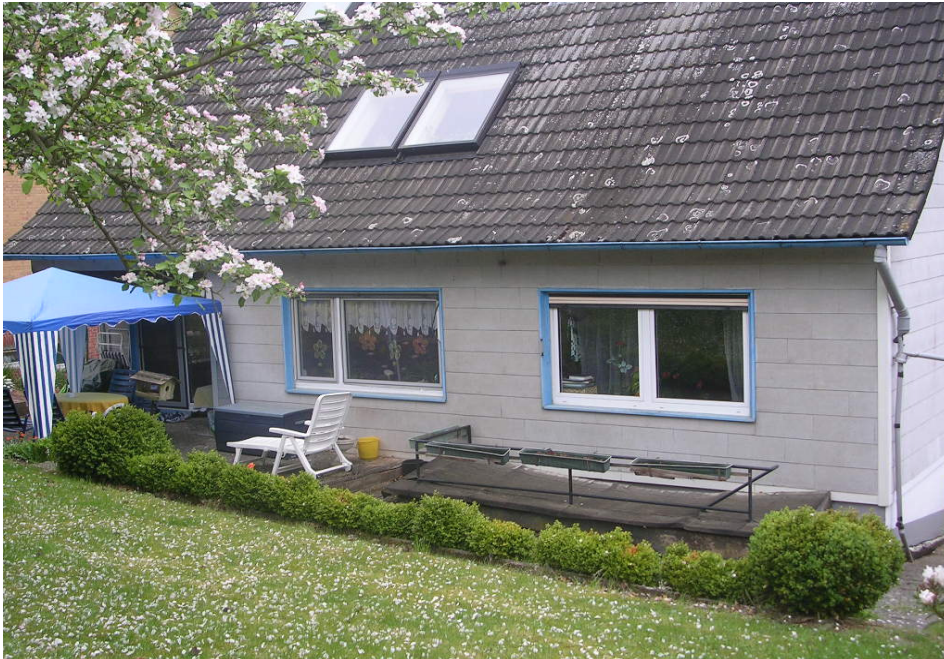
**Ansicht vorher**

- ✓ Okal-Fertighaus aus dem Baujahr 1969
- ✓ Modergeruch (Tetra-Chloranisole)
- ✓ Fassade schlecht gedämmt
- ✓ Alte Kunststoff-Fenster ca. 20 Jahre alt
