Fertighaussanierung (Brandschäden) in Petershagen:

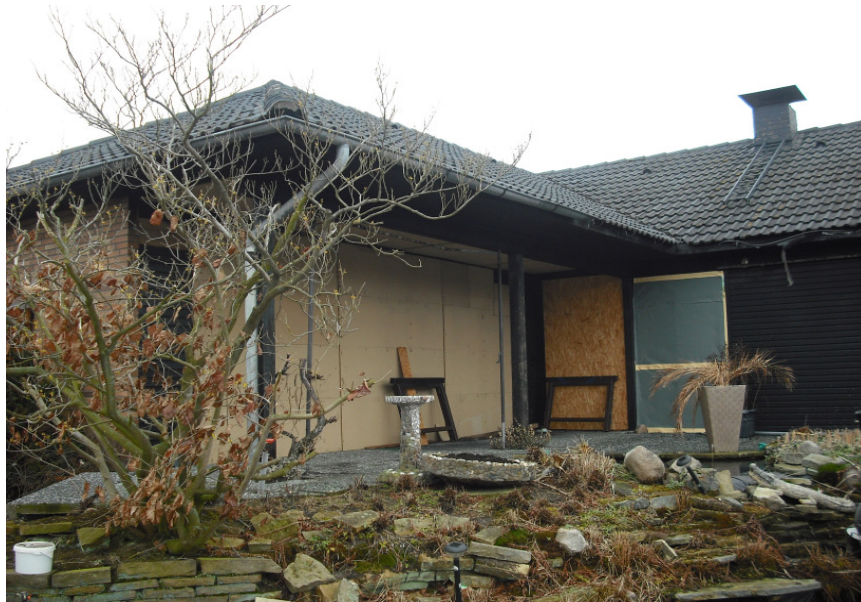
Ansicht Brandschaden

- ✓ Kampa – Fertighaus Baujahr 1970
- ✓ Brandschaden an der Wand- und Dachkonstruktion

- ✓ Neue Außenwandkonstruktion mit Putzfassade
- ✓ Komplett neue Decken- und Dachkonstruktion
- ✓ Neue Unterspannbahn und Dachlattung
- ✓ Neue Dachüberstandsverkleidung

- ✓ Neue Dachrinne, Fallrohre, Kehlbleche aus Zink
- ✓ Komplett neue Dacheindeckung aus hochwertigen Tondachziegel

- ✓ Deckendämmung aus Zellulosefaser
- ✓ Sämtliche Wand- und Deckenverkleidung aus Gipskarton
- ✓ Neue Installationsebene (Außenwände)

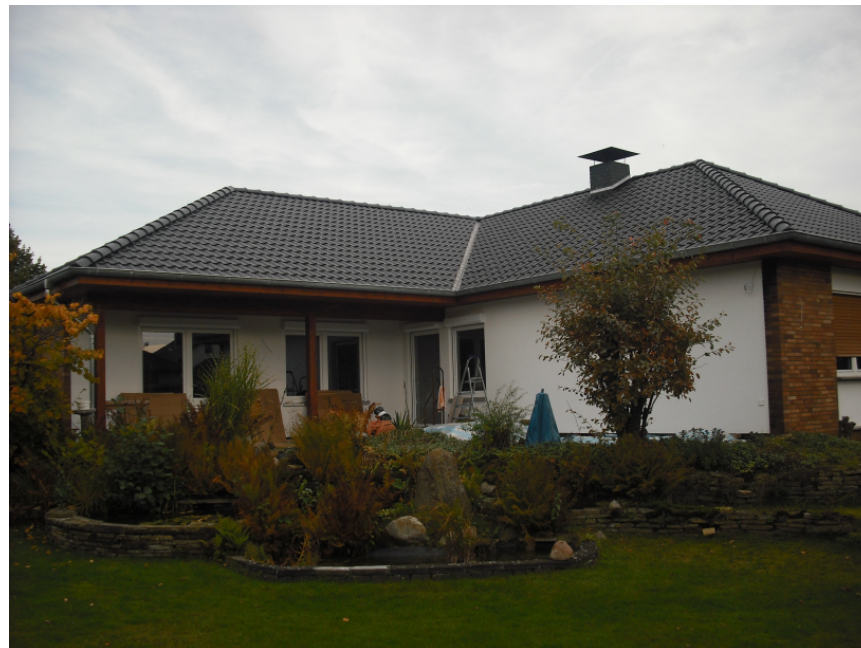
Ansicht nachher
