## **Fertighaussanierung (Wasserschaden) in Lembruch:**

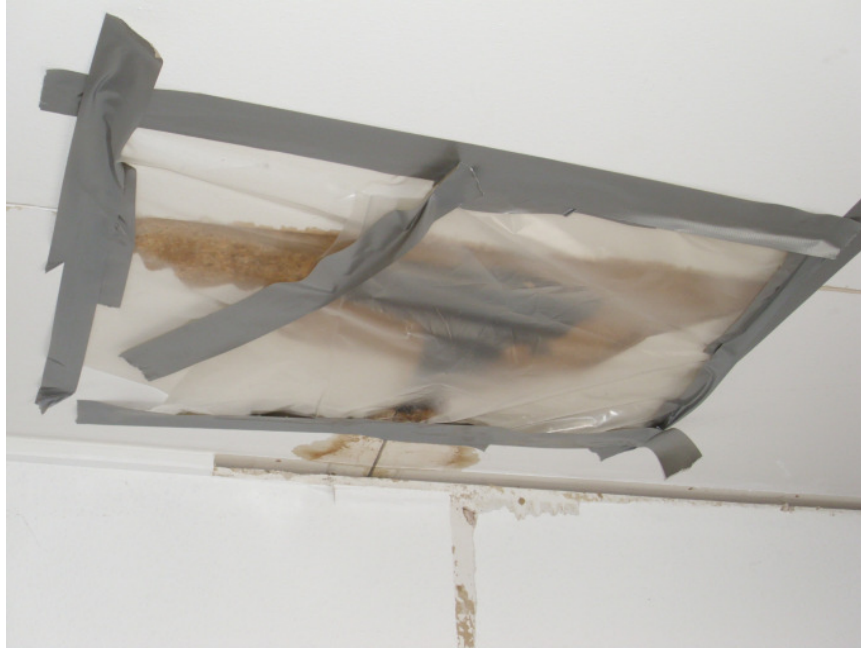
**Ansicht Wasserschaden Decke**

- ✓ Streif – Fertighaus Baujahr 1976
- ✓ Wasserschaden in der Geschosdecke, Erdgeschossfußboden und Außenwand

- ✓ Demontage aller durchfeuchteten Deckenverkleidungen, Dämmstoffe, Wandbeplankungen und des Fußbodenaufbaues im Erdgeschoss
- ✓ Schadstoff- und Geruchssanierung der betroffenen Deckenbalken und Außenwandhölzer
- ✓ Neue Decken- und Außenwand-Dämmung
- ✓ Sämtliche Wand- und Deckenverkleidung aus Gipskarton
- ✓ Neue Trockenestrichelemente für den Fußbodenaufbau im Wohnzimmer
