Aufstockung Fertighaus in Rehburg:

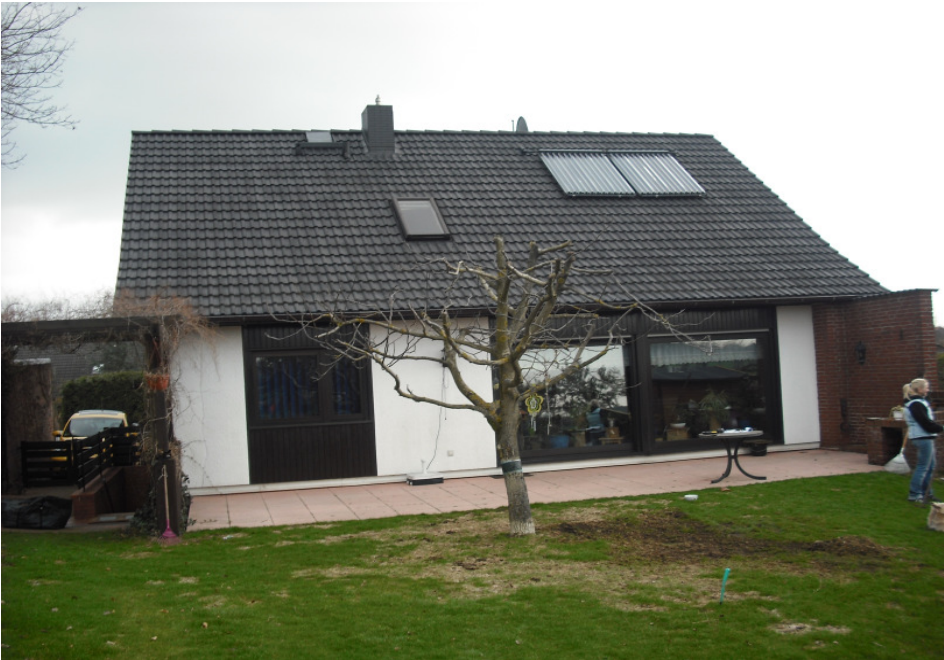
- ✓ Okal-Fertighaus aus dem Baujahr 1984
- ✓ Fassade und Dach sehr schlecht gedämmt
- ✓ Alte Kunststoff-Fenster ca. 25 Jahre alt

Ansicht vorher

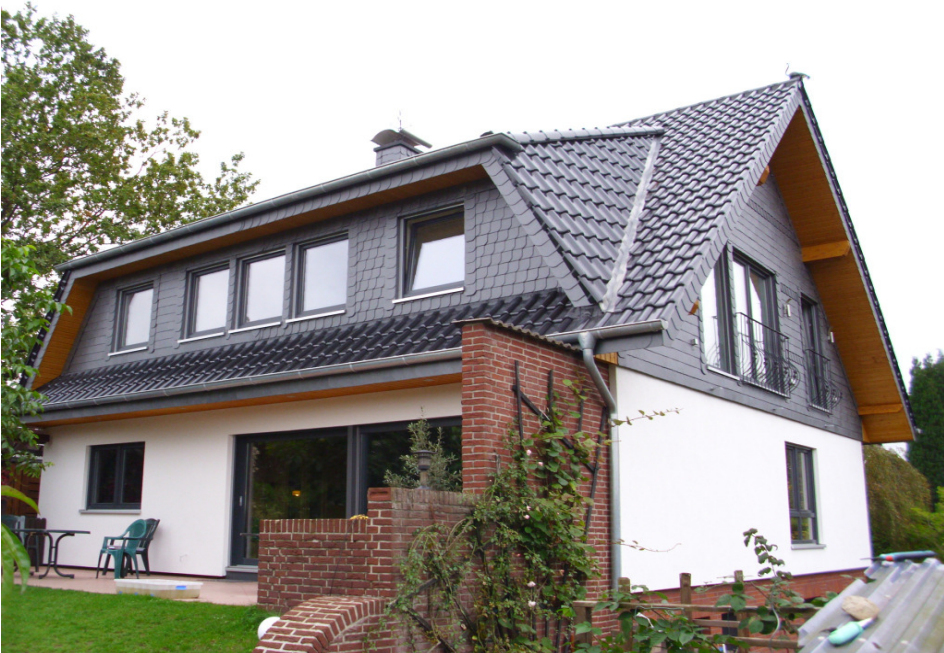
Ansicht nachher

- ✓ Asbestfassadenplatten nach dem TRGS 519 demontiert und fachgerecht entsorgt
- ✓ Neues diffusionsoffenes Wärmedämmverbundsystem aus Holzweichfaserplatten
- ✓ Neuer Außenputz mit Lotus-Effekt

- ✓ Neue hochgedämmte Kunststoff-Fenster
- ✓ Neue Rollladenkästen mit Alupanzer und Motorantrieb
- ✓ Neue hochwertige Holzwangetreppe

- ✓ Vorhandene alte Dachkonstruktion demontiert
- ✓ Neue hochgedämmte Außen- und Innenwände im Holzrahmenbauweise für das Dachgeschoss (Giebel- und Gaubenwände) erstellt
- ✓ Komplett neue Dachkonstruktion als Binderdachsystem (selbsttragend) mit großen Trapezdachgauben
- ✓ Neue Dacheindeckung aus hochwertigen Tondachziegel
- ✓ Neue Schieferverkleidungen an Giebel- und Gaubenwänden
- ✓ Neue zusätzliche Wohneinheit mit ca. 100 m² Wohnfläche
