Fertighaussanierung in Petershagen:

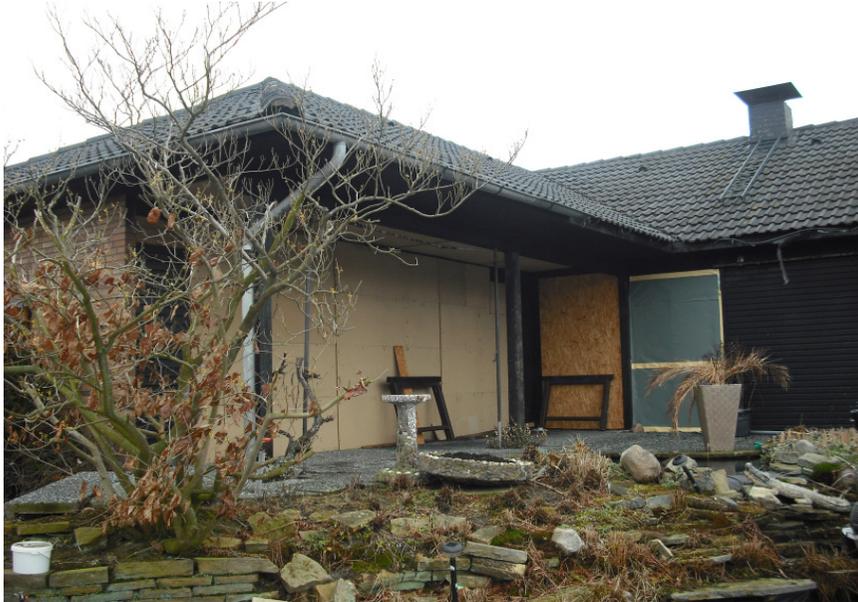
Ansicht vorher

- ✓ Kampa – Fertighaus Baujahr 1970
- ✓ Brandschaden an der Wand- und Dachkonstruktion
